# **Schlussbericht**

## **der Unfalluntersuchungsstelle**

SBB AG Division Personenverkehr  
BLS Cargo AG  
Kollision zwischen dem ICE Nr. 278 und einer  
unbegleiteten Rangierfahrt mit 2 Re 465 in Vst.

von Freitag, 28. April 2006  
in 3600 Thun BE

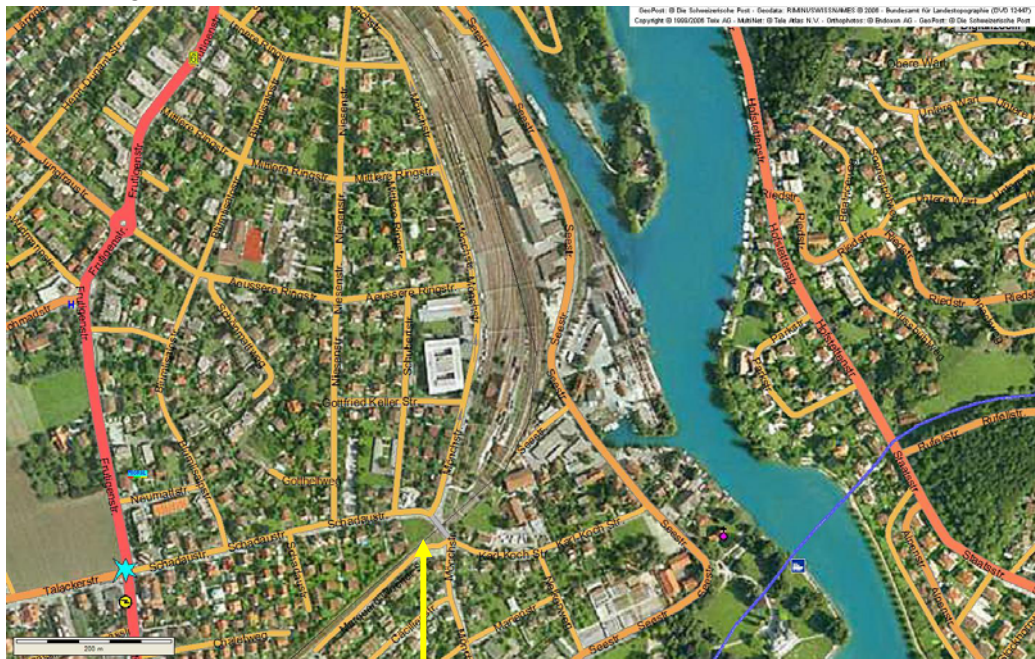
Ereignisstelle in Thun

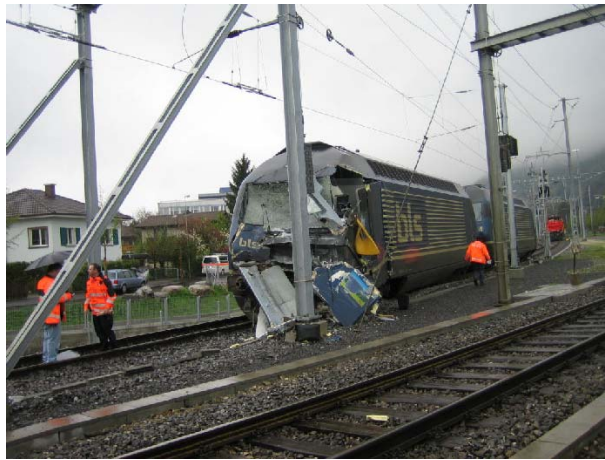
Bild 1

Die beiden Re 465 wurden ins Gleis 269 zurückgeschoben

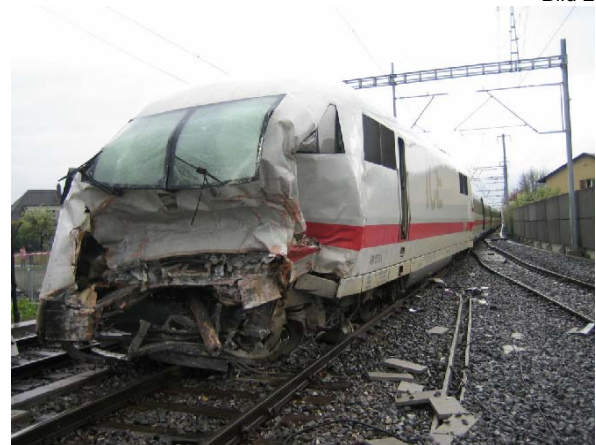
Bild 2

Triebkopf des ICE

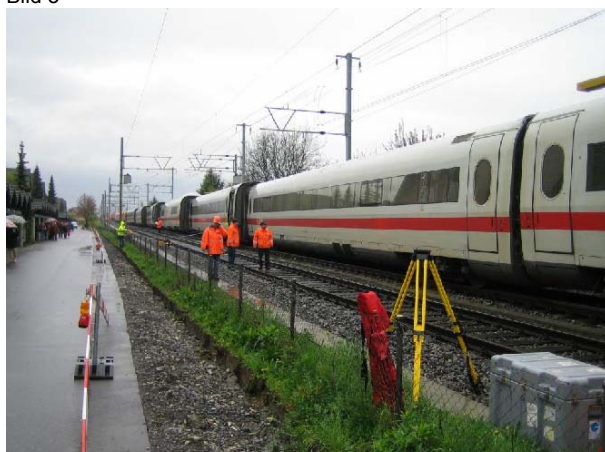
Bild 3

Komposition von IC 278. Bei den Wagen 3 – 8 entgleiste jeweils das hintere Drehgestell. Zudem wurden die Wagen ineinander geschoben.

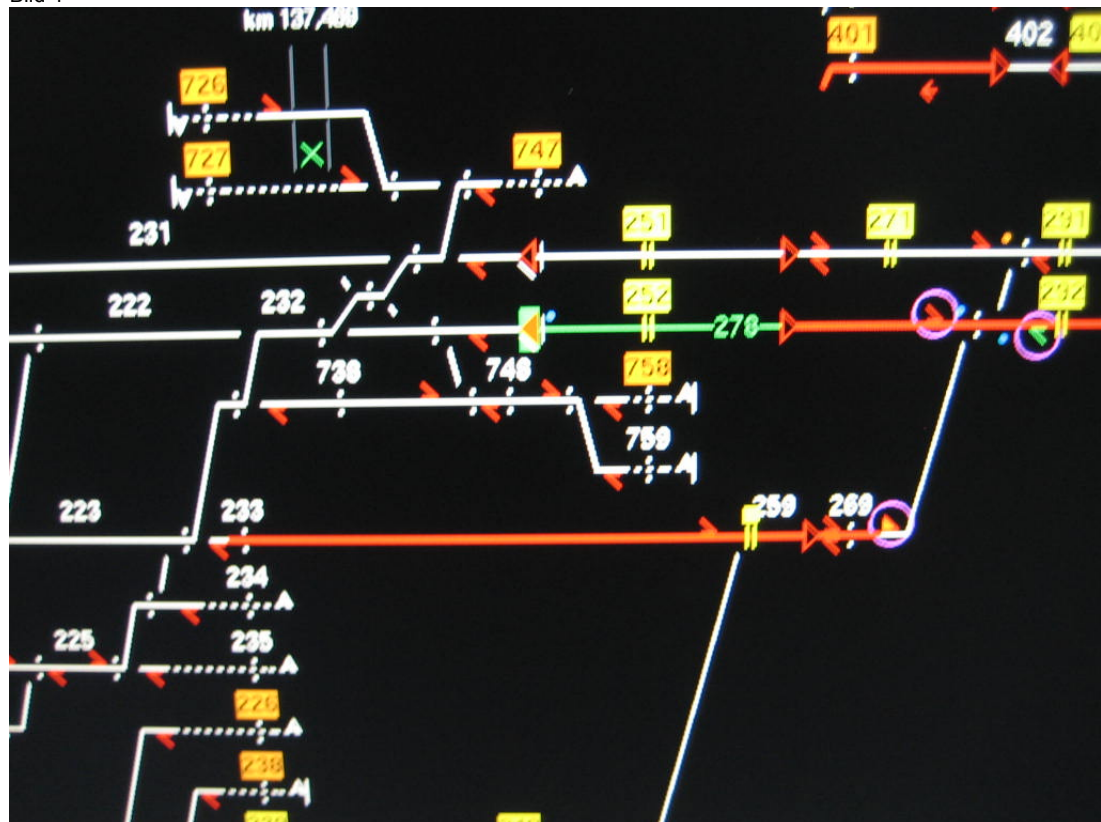
Bild 4

Am Funk meldete der Visiteur von Thun die Abfahrbereitschaft des Tonerdezug 48601 (erster Teil). Wieder auf den Bildschirm konzentriert, sah der Fdl die durch die Zuglenkung automatisch eingestellte Fahrstrasse des ICE. Er entschied die beiden BLS-Loks etwas Richtung Spiez vorziehen zu lassen und stellte zu diesem Zweck manuell am Computer eine Rangierfahrstrasse Gleis 233-269 ein (ZS 233A „Fahrt“-259A „Fahrt mit Vorsicht“-269A „Halt“). Nach seinen Angaben wurde dem Fdl erst nach dem Ereignis bewusst, dass er eine Vorschrift missachtete, nämlich, dass die letzten zwei Zwergsignale vor der eingestellten Zugfahrstrasse hätten „Halt“ zeigen müssen (R 300.4, 2.3.3; Anlage 4).

## „Ittis“ – Bild in Spiez nach dem Ereignis

Die Belegung in Gleis 233 stammt von Hilfsfahrzeugen

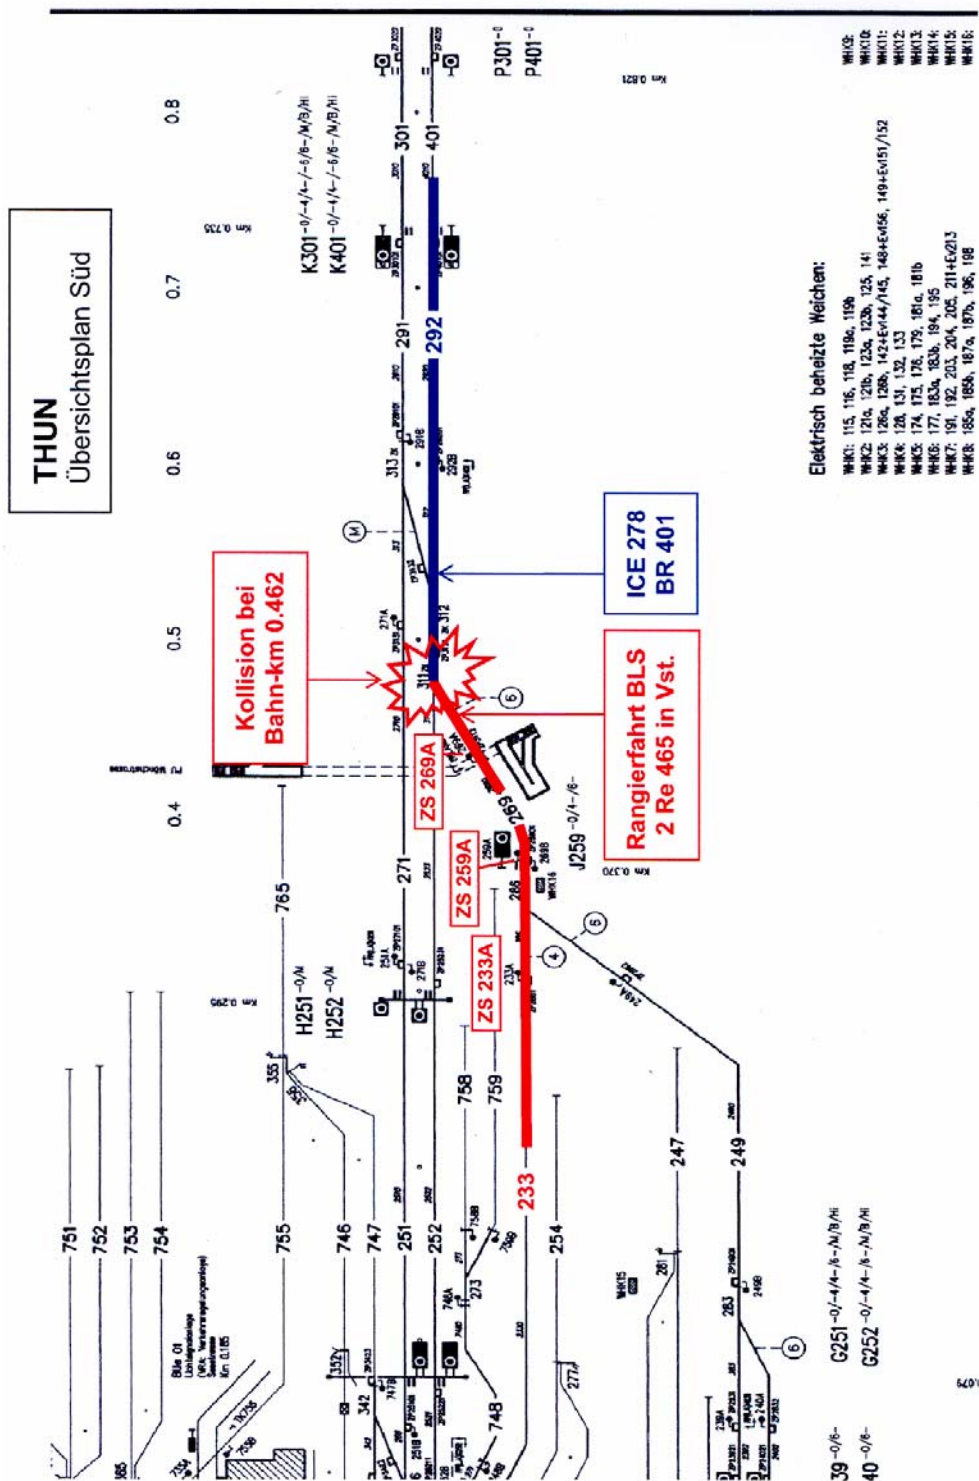
Gleisplan Thun (Seite Spiez)

- Die Sicherungsanlage im Bahnhof Thun funktionierte einwandfrei
- Der Gleisabschnitt 269 befindet sich im Bereich der neu gebauten Personenunterführung Mönchstrasse. Ein allfälliger Schutzstumpen würde direkt auf diese zuführen.

- Das ZS 269A befindet sich ca. 5 Meter vor dem Gefahrenpunkt zum Streckengleis 292
- Zum Schutz einer eingestellten Zugfahrstrasse ist weder eine Schutzweiche noch eine Entgleisungsvorrichtung vorhanden

- Der Lf des ICE 278 handelte nach dem Erkennen der Gefahrensituation korrekt
- Beim Neubau der Gleisanlagen in Thun (Seite Spiez) wurde in Gleis 269 auf den Einbau einer Schutzweiche oder einer Entgleisungsvorrichtung zum Schutz der Zugfahrstrassen verzichtet. In Gleis 269 sind dadurch Rangierfahrstrassen gegen Zugfahrstrassen nicht abgesichert Mit der festgelegten Einfahrtgeschwindigkeit von 75 km/h sind die Vorschriften nach AB EBV Art. 43 Blatt 6, Tabelle 2 zu AB 43.1 Ziff. 11 und 12 eingehalten worden (Anlage 7).

- Der Einbau einer Entgleisungsvorrichtung in Gleis 269 ist zu prüfen.
- Eine Erhöhung der Sicherheit mittels sicherungstechnischer Massnahmen (z. B. Ausschluss einer RAFA nach Gleis 269 bei eingestellter ZUFA 401 – 292 – 252 bzw. Ausschluss einer ZUFA bei eingestellter RAFA nach Gleis 269) ist zu prüfen.
- Die Vorschriften in den AB EBV, Art. 43 sind unter Berücksichtigung der massiven Zunahme der kinetischen Energie bei einer Geschwindigkeit von 80 km/h gegenüber 60 km/h zu überprüfen.

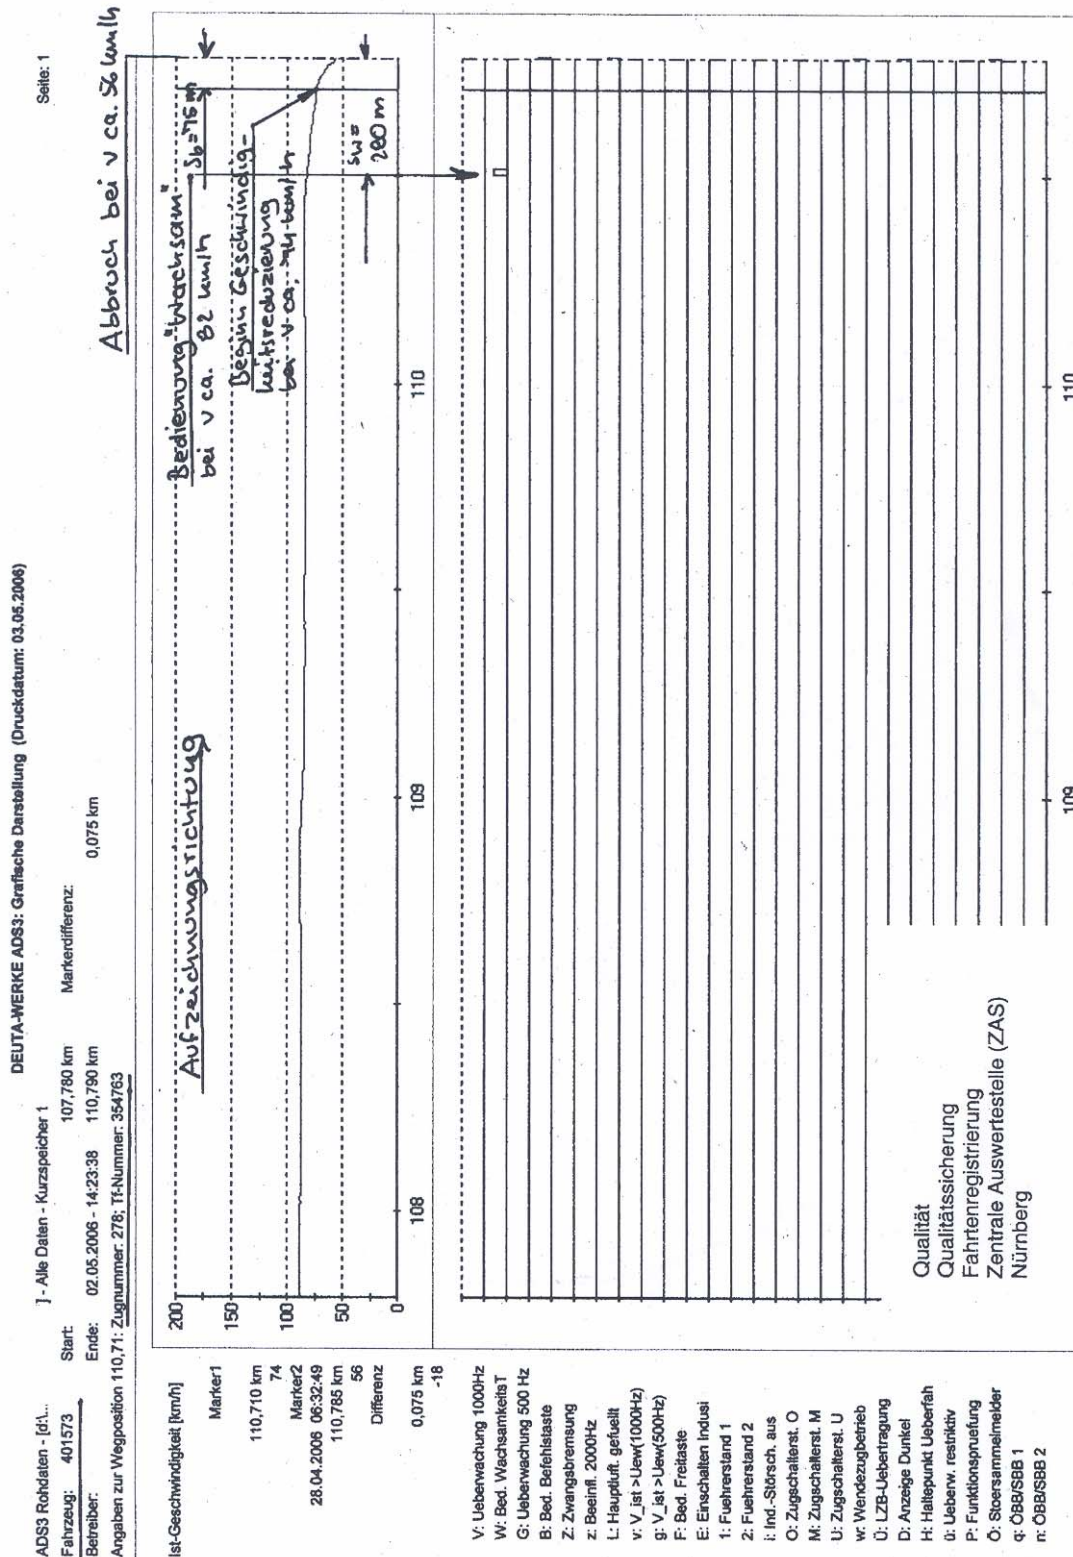
Fahrdaten Zug ICE 278 (BR 401)

280 Meter vor der Kollision quittierte der Lf, Geschwindigkeit 82 km/h, am Einfahrtsignal K401 die Zugsicherung „Warnung“ (Registrierung W). Einleitung der Schnellbremsung bei ca. 74 km/h und Kollision mit den BLS-Loks bei 56 km/h (Anlage 2).

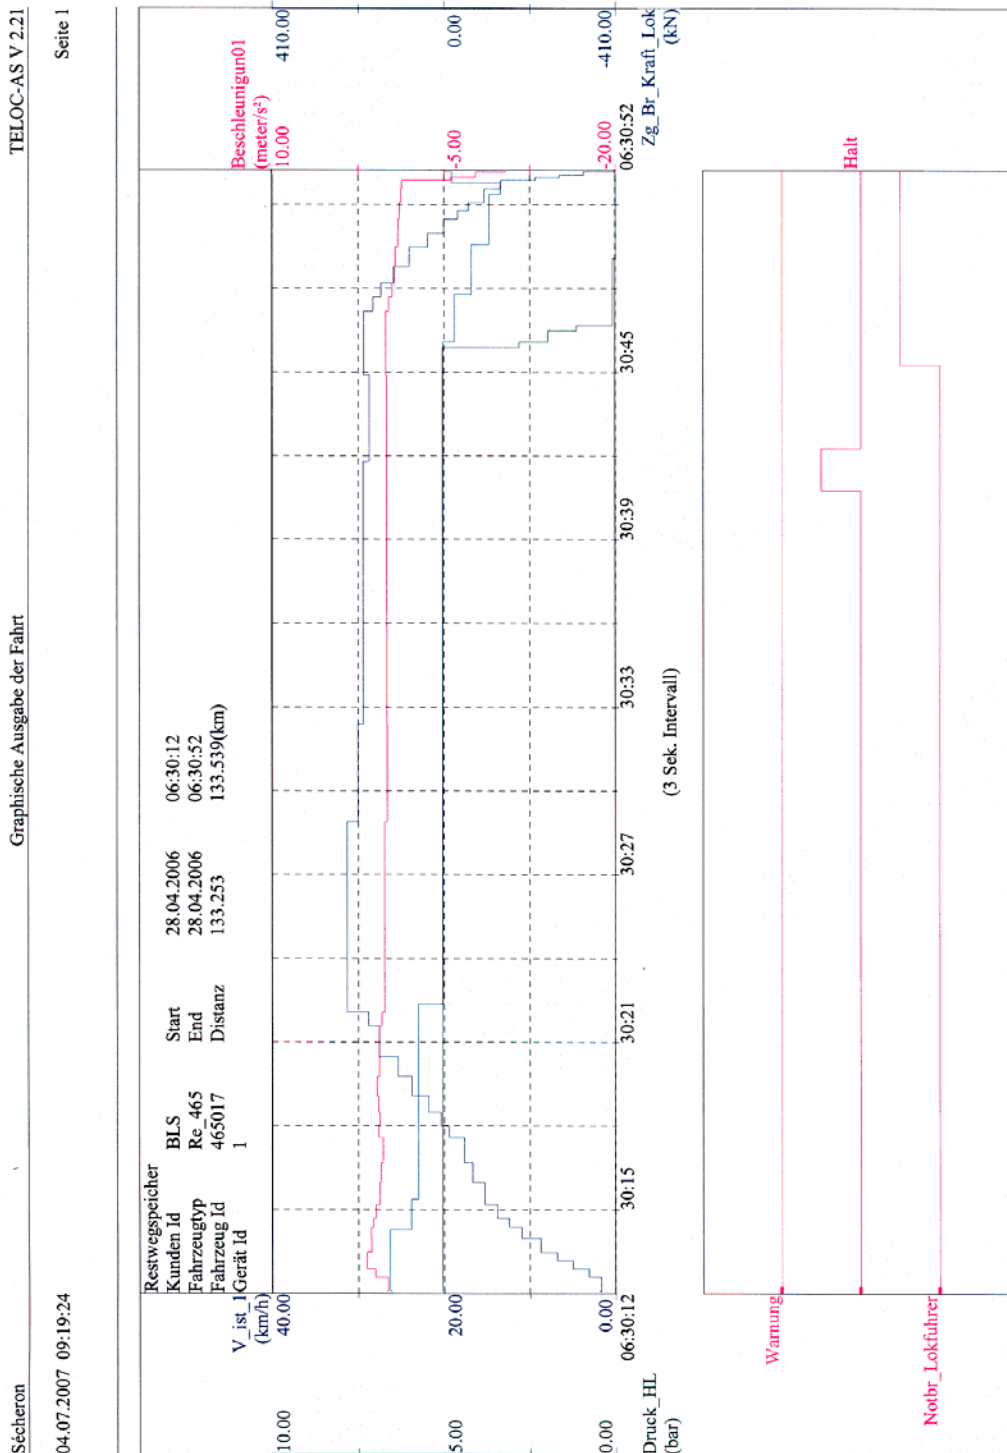
Fahrdaten BLS Lok Re 465 Nr. 465 017-2

Auf den Loks Re 465 ist eine elektronische Weg- und Geschwindigkeitsmessanlage Teloc 2200 eingebaut. Die Registrierung der Fahrdaten erfolgt ausschliesslich elektronisch und kann vom Lf nicht mehr kontrolliert werden. Die Vorbeifahrt an einem Halt zeigenden Zwergsignal wird nicht registriert (Anlage 3).

Der Lf beschleunigte auf 31 km/h und fuhr am ZS 259A („Fahrt mit Vorsicht“) mit 29 km/h vorbei. Weiter ist nach 36 Meter, bei unveränderter Geschwindigkeit, die „Notbr\_Lokführer“ registriert. Daraus ist zu schliessen, dass der Lf vom „Halt“ zeigenden ZS 269A überrascht wurde und unverzüglich eine Schnellbremsung eingeleitet hatte. Dabei gerieten die Loks in die eingestellte Zugfahrstrasse und kollidierten mit 9 km/h mit dem ICE.
