Die BAB A20 bei Tribsees

Versuch und Irrtum eines Autobahnbaus

| Joachim Lindenau, Helmut Böhme, Alfred Lorenz

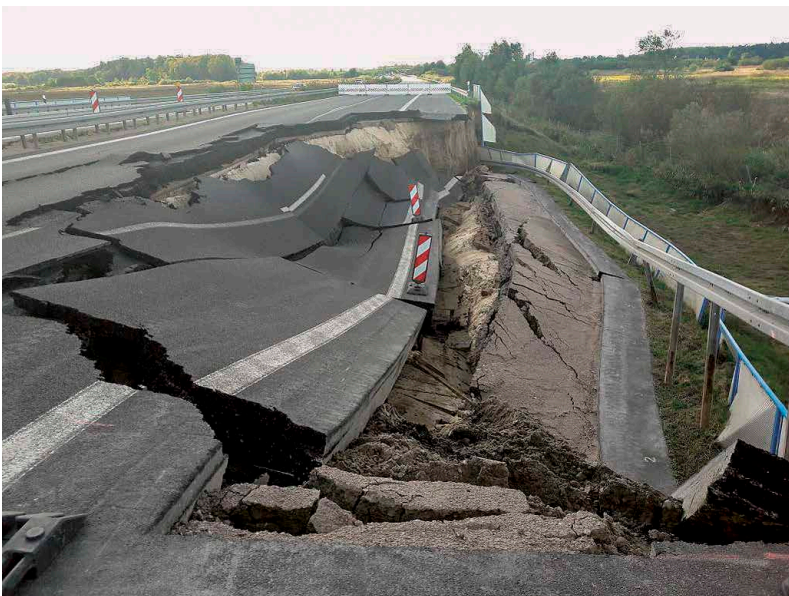
Am 09.10.2017 trat laut Baugrundgutachten ein sogenannter Grundbruch ein und in den folgenden Tagen brach die A20 auf einer Länge von zunächst 40 m, später ca. 100 m, und auf einer Breite von 10 m bis in eine Tiefe von 2,50 m ein. Nach weiteren Setzungen auf

Das eingebrochene Teilstück der Trebeltalbrücke auf der A 20.

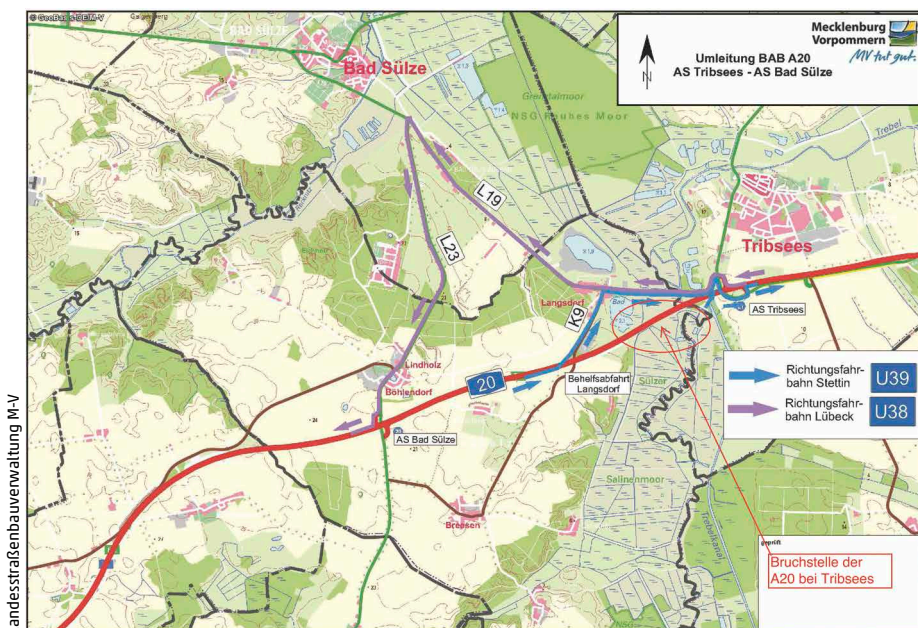
Betrachtet man die Pläne, wird deutlich, dass die Achse des Altarms der umverlegten Trebel nur 70 bis 80 m vom Zentrum der Bruchstelle entfernt liegt. Damit ist u. a. klar, warum der Damm genau an dieser Stelle zusammenbrach (Abb. 2 Übersichtsplan).

Abb. 2: Übersichtsplan A20 bei Tribsees mit Bruchstelle und Umleitung

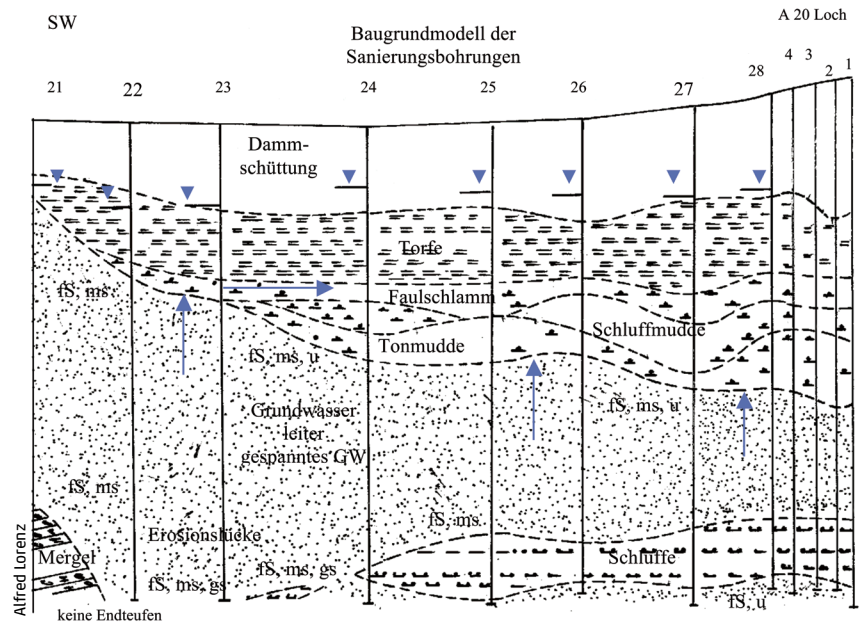
Das Baugrundmodell (Abb. 3 und 4) zeigt einen Überblick über den strukturellen Aufbau und die sedimentologische Ausbildung der Moorschichten des Trebeltals. In dem Schnittmodell ist eine deutliche Mächtigkeitszunahme der Moorschichten in Richtung A20-Loch zu erkennen. Außerdem tritt die Tonmudde mit zunehmender Mächtigkeit als den Beckenboden auskleidende Basismudde auf.

Abb. 3: Darstellung der geologischen und hydrogeologischen Untergrundverhältnisse (unmaßstäblich)

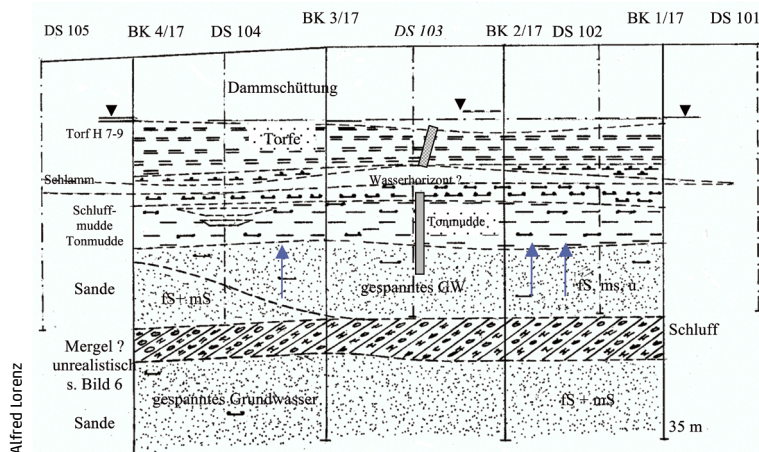
Baugrundmodell
Sanierungsbohrungen am A- 20 Loch

Abb. 4: Darstellung der geologischen und hydrogeologischen Untergrundverhältnisse (unmaßstäblich)

Außerdem ist durch die Drucksondierungen 102/17 bis 105/17 ein Wasserhorizont mit Dicken zwischen 0,30 m und 1,20 m erfasst worden (s. Abb. 4).

Es ist daher nicht auszuschließen, dass die pfahlähnlichen Elemente der Bodenstabilisierung infolge von Ausführungsfehlern auch mit geringeren Durchmessern oder aufgrund der festgestellten Stauwasserhorizonte mit kürzeren Längen produziert worden sind, weil die Führung der Förderschnecke für den Materialtransport in den breiigen und sehr weichen bis breiigen Böden und in den festgestellten Stauwasserhorizonten vermutlich nicht durchgehend gewährleistet war (s. Abb. 4).

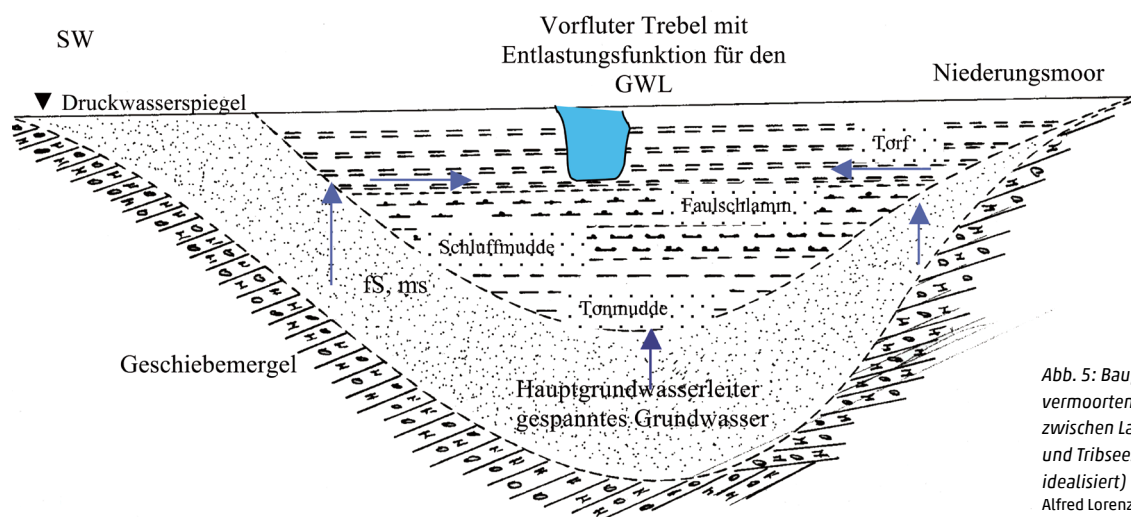
Abb. 5: Bauprinzip der vermoorten Trebelrinne zwischen Langsdorf und Tribsees (sehr stark idealisiert) Alfred Lorenz
