Die BAB A20 bei Tribsees

Versuch und Irrtum eines Autobahnbaus

| Joachim Lindenau, Helmut Böhme, Alfred Lorenz

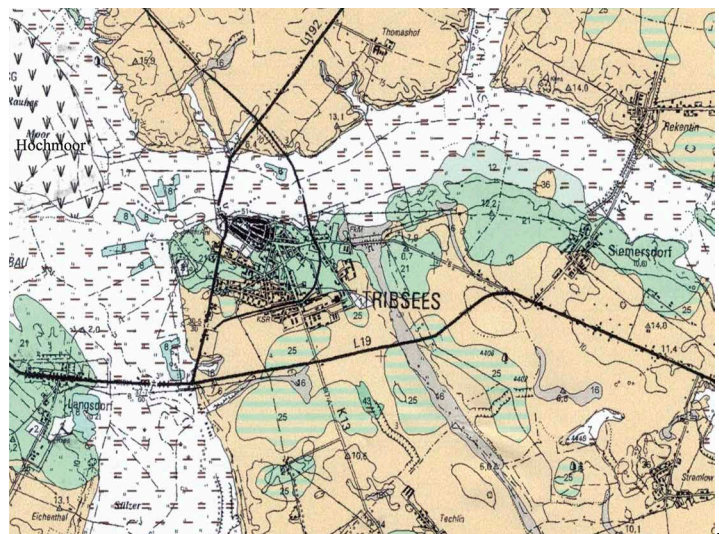
Abb. 1: Trebeltal. Auszug aus der geologischen Grundkarte M-V bei Tribsees. Die A20 verläuft in diesem Bereich parallel zur L19.

Jahrtausende entwickelten sich so über mehrere Meter, manchmal Dekameter, mächtige Niedermoorkörper. Im Bereich der Trebel und genau an der Abbruchstelle sind es bis zu 20 m.
